Conservatoire
de l'espace
littoral
et des rivages
lacustres

Observations sous-marines et préconisation de gestion dans la grande baie de la Galite

Petites îles de Méditerranée 08

Mai 2008

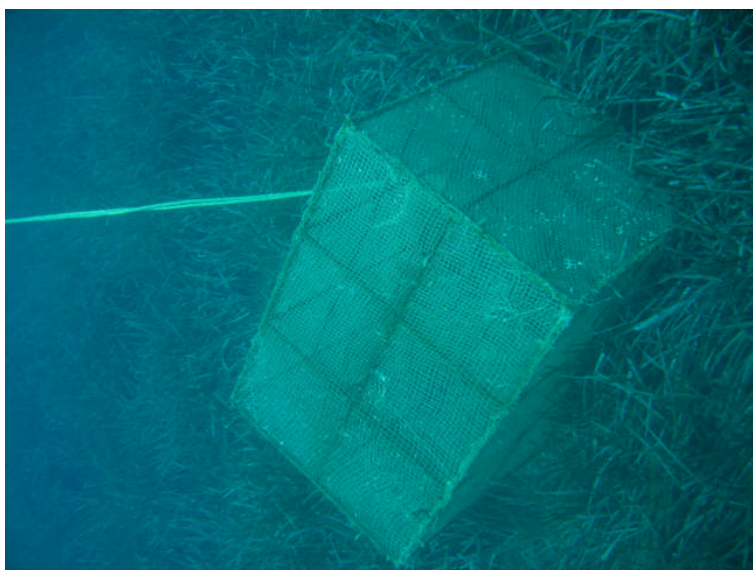
Plongée 26 m, lieu ouest baie proche du port, mise à l'eau sur un casier vide. Cage d'un mètre de cote, relie par un bout lesté d'une pierre à 5 ou 6 m puis surface par flotteur

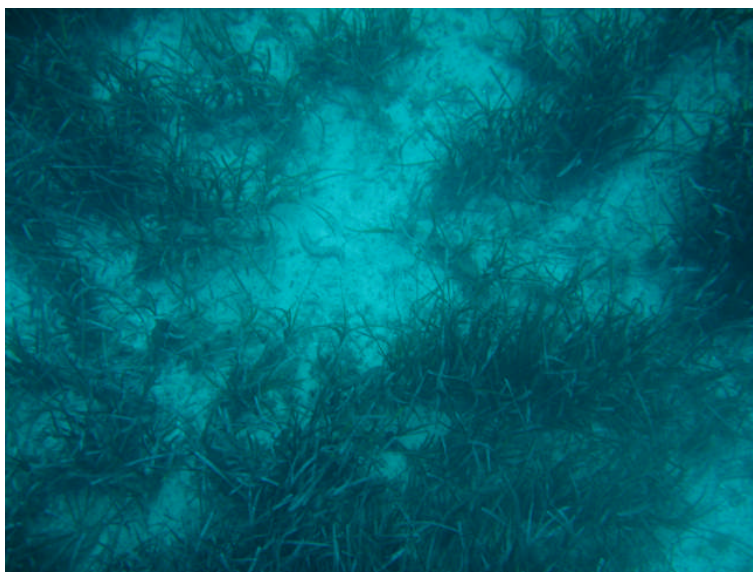
Herbier troué, les formes géométriques laissent à penser que ce ne sont pas les casiers qui ont occasionnés ces dégâts.

D'autres plongées seraient nécessaires pour évaluer l'impact réel des viviers sur l'herbier. En tout cas des investigations seraient utiles pour comparer l'évolution d'une zone non utilisée et une zone où les casiers sont posés.

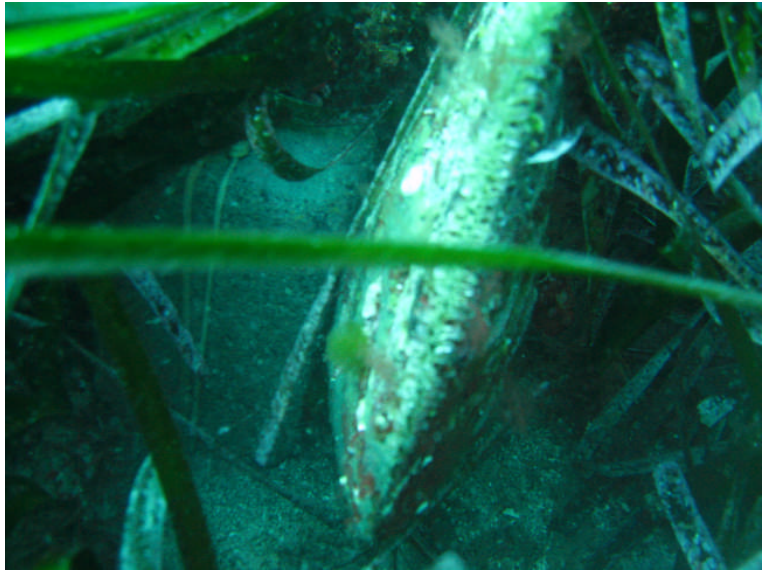
Navigation au nord vers second casier 16 m vide aussi, la pierre lest posée contre une nacre, Même système de lest. Herbier moins percé.
Poursuite de la navigation vers le nord, à partir de 6 m herbier de posidonies remplacé par herbier à cymodocées sur sable. Puis bordure rocheuse.

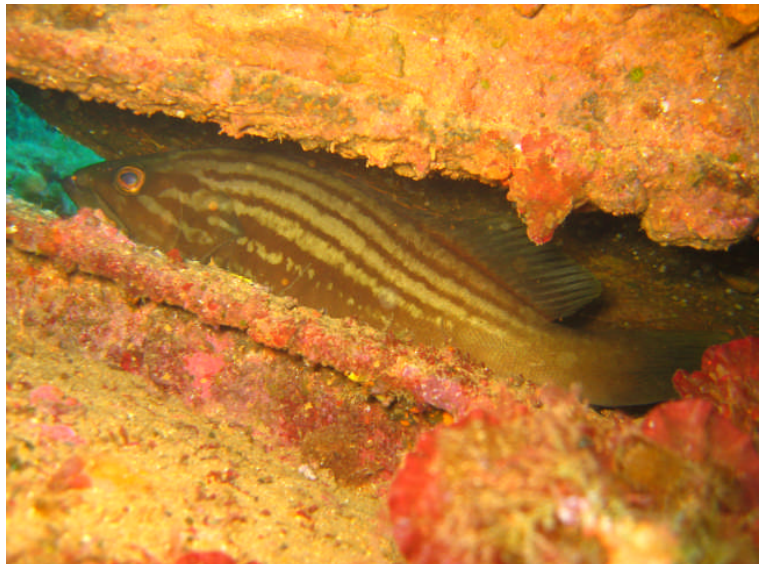
En ce qui concerne l'intérêt de cette épave pour les plongeurs, il est évident qu'elle a toutes les qualités pour faire un centre d'intérêt majeur :

- Sa position bien à plat solidement posée au fond.
- La profondeur maxi est de 30 m, le pont du navire est à 20 m et le haut du mât à 9 m.
- Sa longueur approximative de 70 mètres permet de la parcourir en entier dans un temps raisonnable pour la sécurité.

Il suffit pour s'en persuader de voir le nombre des engins de pêche qui sont accrochés dans les structures.

Une bouée de signalisation pourrait être amarrée sur l'épave pour interdire la pêche, permettre de guider les plongeurs et éviter le mouillage .

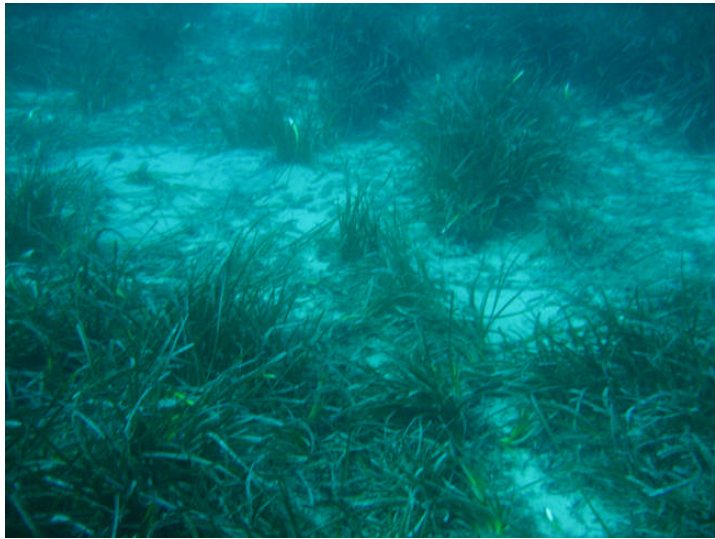
l'herbier est ajouré et cahotique ;

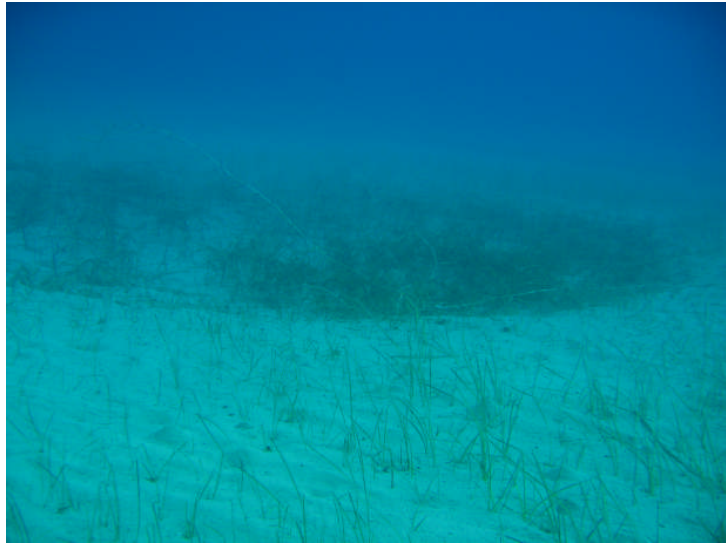
A 22' fond 7m dépression d'un diamètre d'environ 10m où des stollons arrachés sont regroupés ;

Des investigations précises seront nécessaires pour une meilleure définition de la zone où le mouillage est déjà pratiqué sans trop de dommages. Dans la partie est de la zone la présence de Grandes nacres limitera la possibilité de mouiller dans les petits fonds.

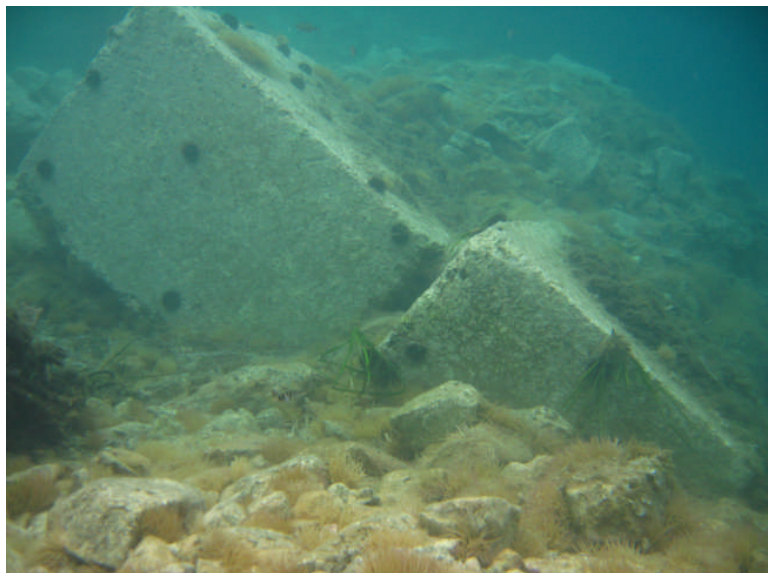
En continuant vers l'est 4 gros blocs de 1,5m de côté sont tombés de la jetée, ils affleurent presque.

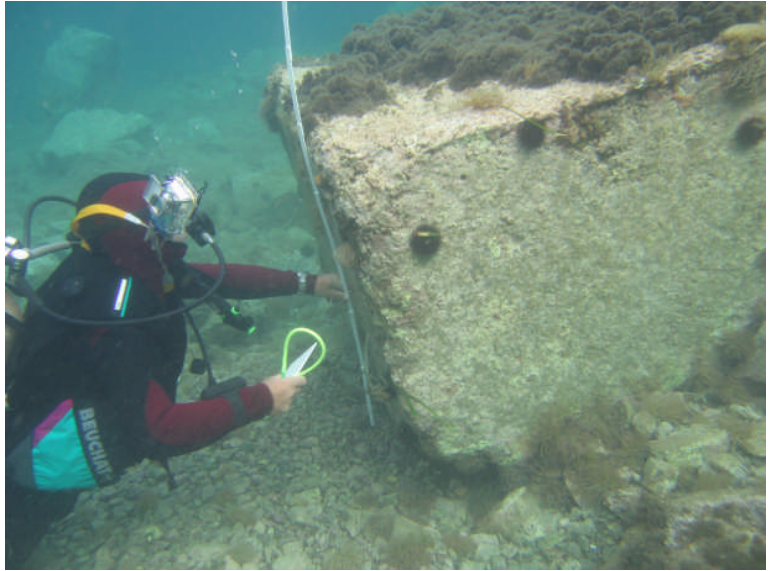
Ensuite un ensemble de deux couches de blocs de béton sont couchés sous la surface

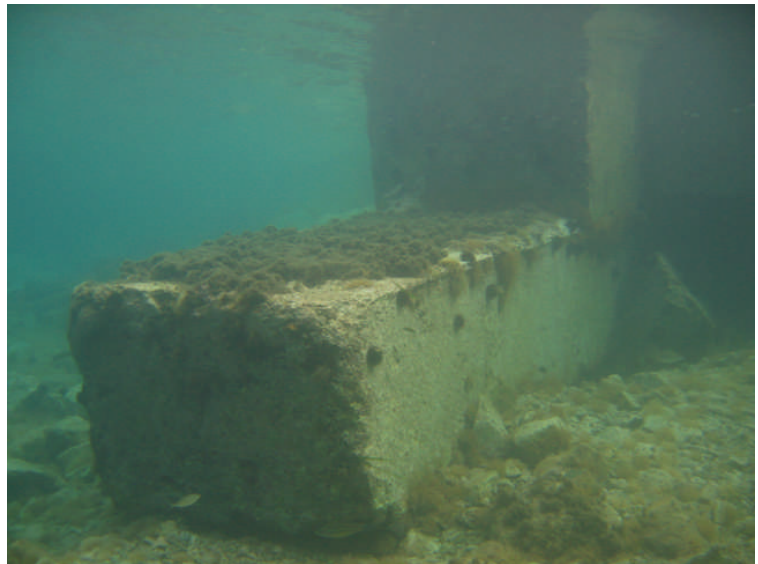
La partie haute est faite de 10 blocs de 1,5m de côté. La partie inférieure est composée de grands blocs de 6m x 1,5 x 1,5, certains sont disloqués. Les enrochements du bout sont composés de gros blocs

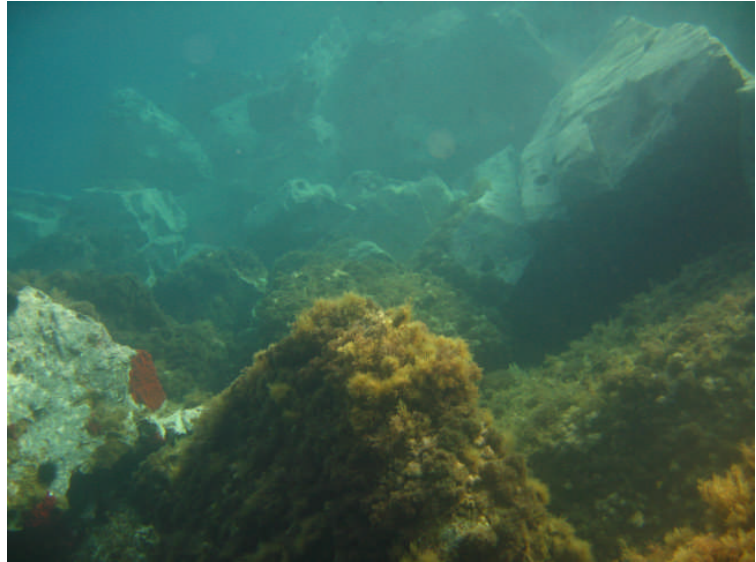
Il semble qu'une vieille épave métallique occupe l'entrée du port par moins 5m

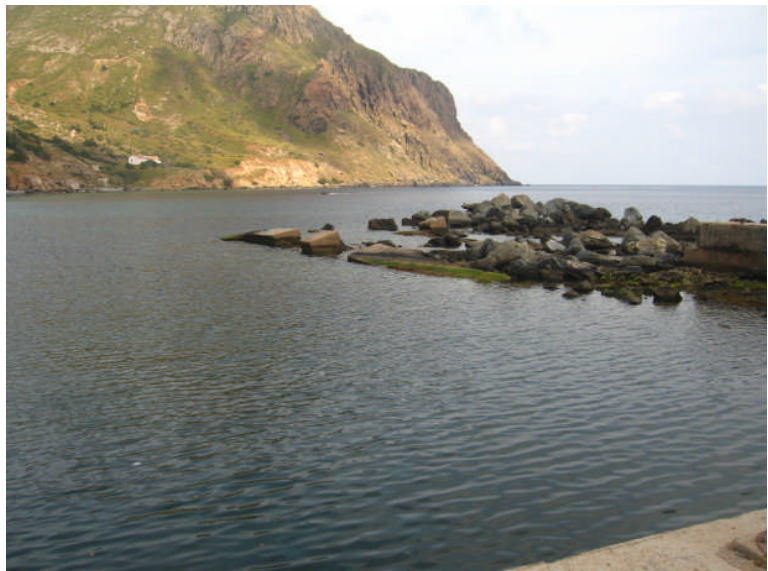
La digue construite s'est en partie effondrée à l'intérieur de l'enceinte, ce qui atteste de ce que peut être la violence de la mer à cet endroit, et limite l'usage qui peut en être fait.

La chute de la digue s'est accompagnée d'un important dépôt de matériaux à l'intérieur s'étendant depuis la surface jusqu'au fond avec une pente de 45°. Cette absence de fond le long de la digue empêche l'usage des anneaux et bittes d'amarrage qui y étaient aménagés, et limite fortement la zone de manœuvre des embarcations

Pour le dégagement de l'enceinte, un ponton grue de forte capacité, capable de déplacer des blocs de béton de 14 m³ sera nécessaire, ou alors il faudra disloquer, les blocs existants, les réemployer pour renforcer la digue par l'extérieur ce qui nécessitera aussi des moyens lourds.
