Conservatoire
de l'espace
littoral
et des rivages
lacustres

Observations sous-marines et préconisation de gestion dans la grande baie de la Galite

Petites îles de Méditerranée 08

Mai 2008

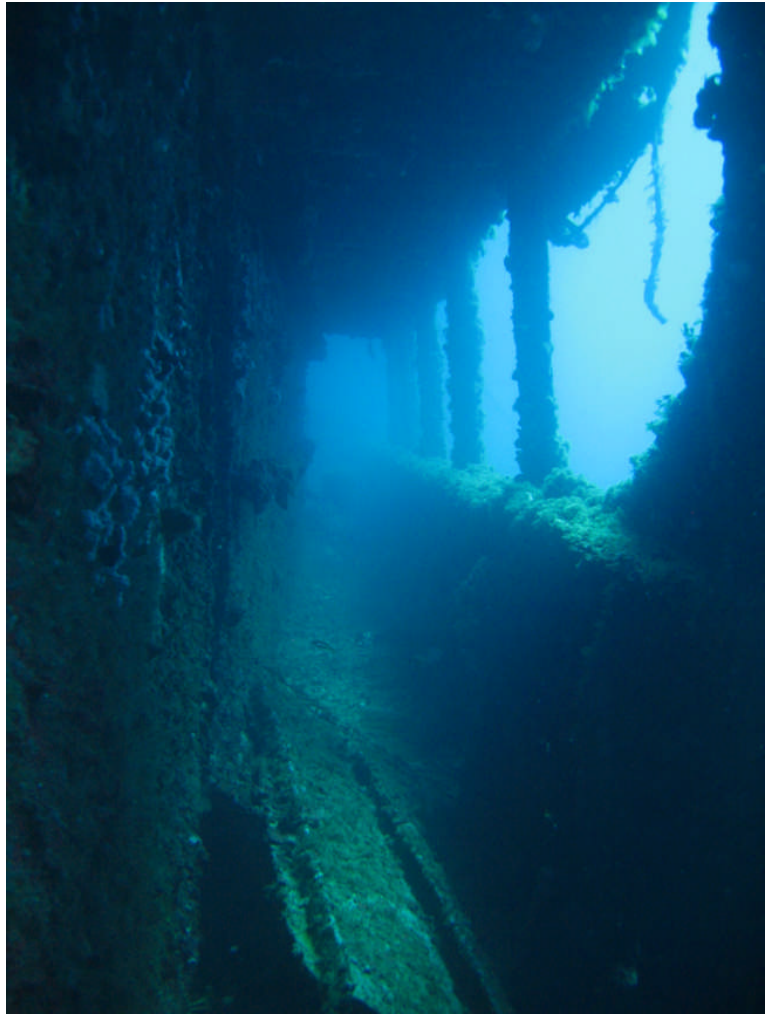
Fond à 30m : Pt GPS : N 37° 31' 136 : E 08° 56' 272 :

Ces plongées ont surtout permis de faire le point sur son occupation par les badèches (environ 30 individus, mais l'occupation semble irrégulière) et plus généralement la biodiversité. (voir cr JG Harmelin)

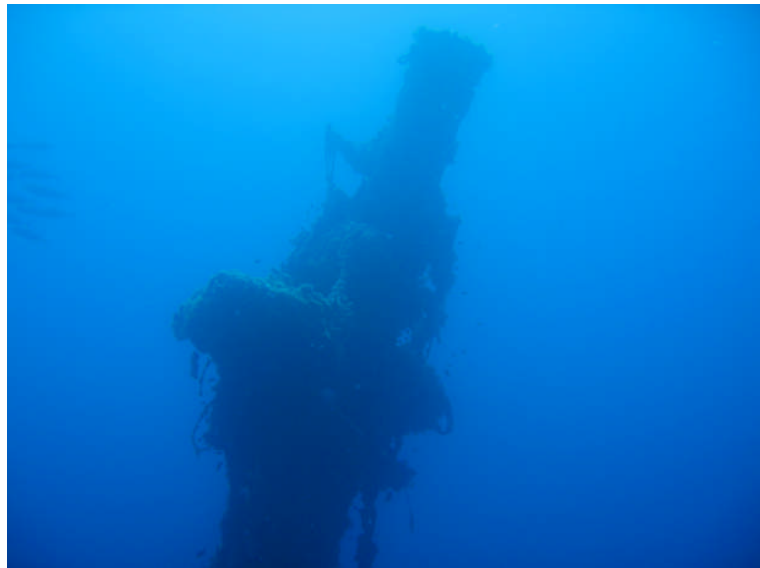
Il suffit pour s'en persuader de voir le nombre des engins de pêche qui sont accrochés dans les structures.

Une bouée de signalisation pourrait être amarrée sur l'épave pour interdire la pêche, permettre de guider les plongeurs et éviter le mouillage .

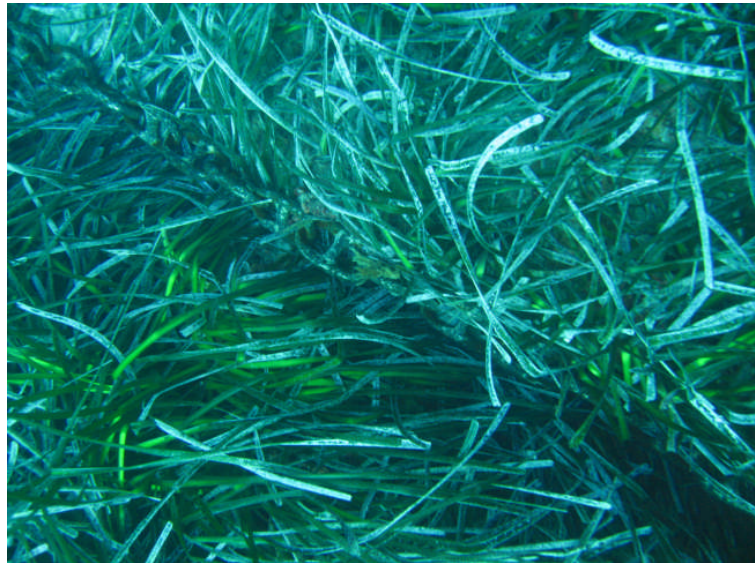
constitué d'une vingtaine de mètres de grosse chaîne et une grande ancre sur un **fond de 14 m**,

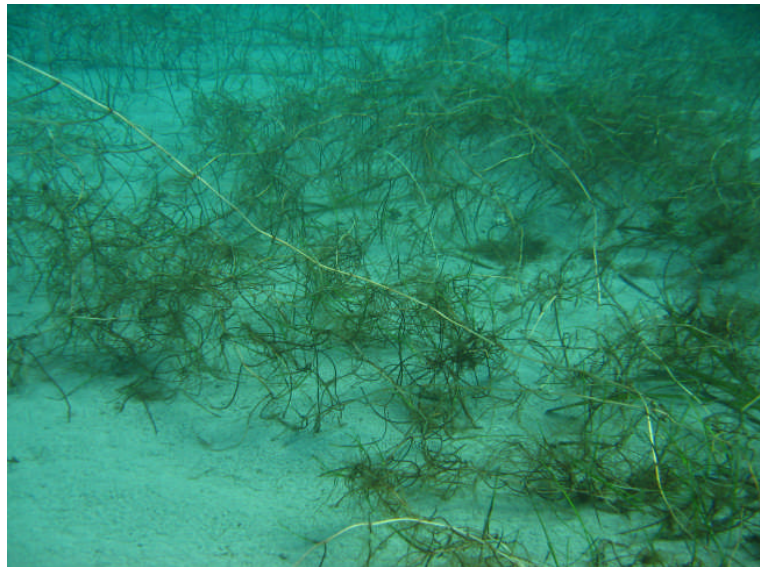
Fond 9m Sable et cymodocées ;

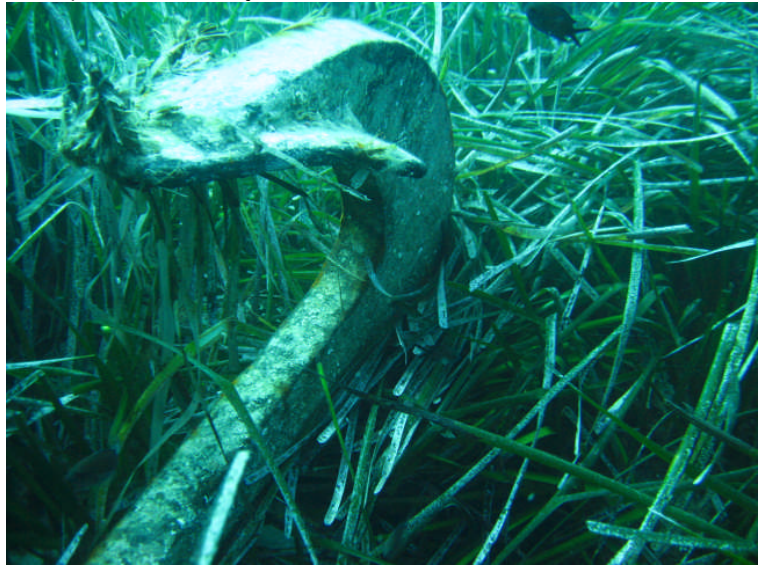
Après 35' herbier de posidonies ajouré à 50% ;

Des investigations précises seront nécessaires pour une meilleure définition de la zone où le mouillage est déjà pratiqué sans trop de dommages. Dans la partie est de la zone la présence de Grandes nacres limitera la possibilité de mouiller dans les petits fonds.

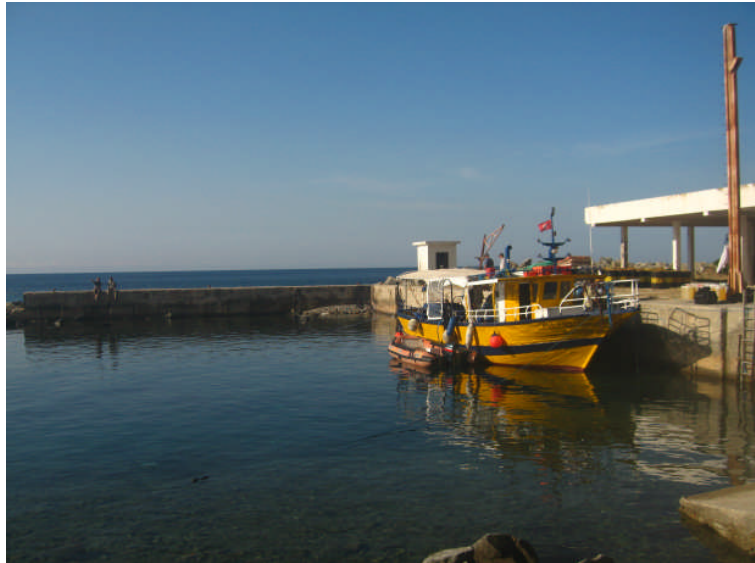
Plongée 5 m, petit port partie sud (jetée effondrée)

La jetée est sur sa face intérieure port bordée d'un éboulis de pierres en pente de 45°.

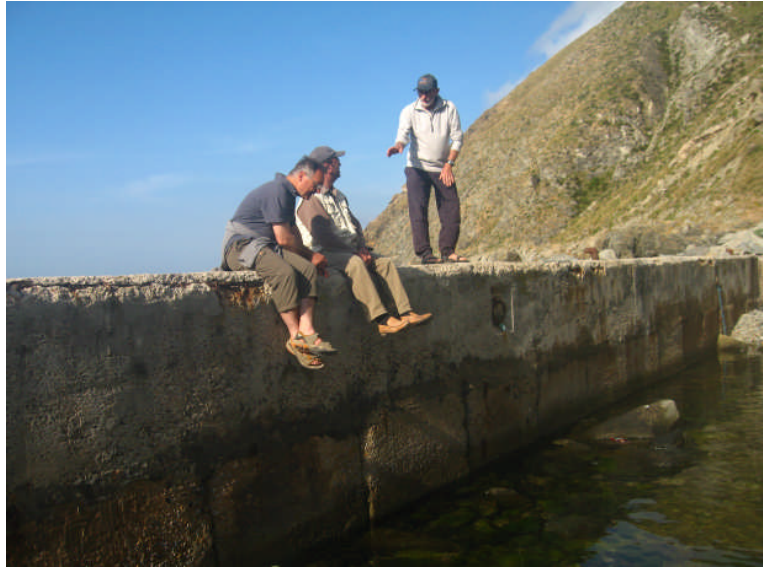
La chute de la digue s'est accompagnée d'un important dépôt de matériaux à l'intérieur s'étendant depuis la surface jusqu'au fond avec une pente de 45°. Cette absence de fond le long de la digue empêche l'usage des anneaux et bittes d'amarrage qui y étaient aménagés, et limite fortement la zone de manœuvre des embarcations

Si la nécessité de donner une capacité plus importante au port était reconnue par les divers services concernés (armée, pêche, environnement, équipement), il y aurait lieu d'envisager des travaux lourds.

Pour le dégagement de l'enceinte, un ponton grue de forte capacité, capable de déplacer des blocs de béton de 14 m³ sera nécessaire, ou alors il faudra disloquer, les blocs existants, les réemployer pour renforcer la digue par l'extérieur ce qui nécessitera aussi des moyens lourds.
